2004年台風6号(DIANMU)による 近江八幡市の風災害

京都大学防災研究所 河井宏允
日本建築総合試験所 西村宏明
東京工芸大学 工学部 田村幸雄
松井正宏
曹 曙陽

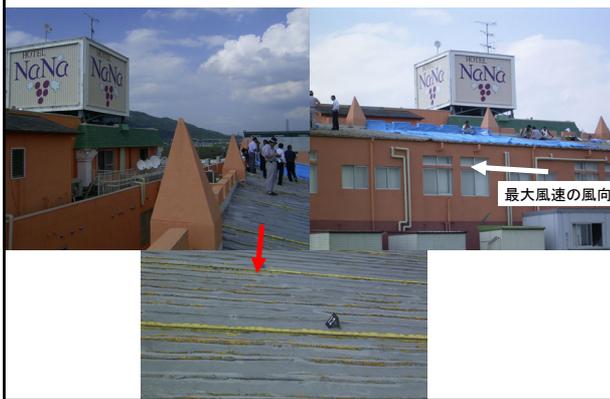
被害の状況

- 2004年6月21日頃台風が接近、通過
- 彦根気象台 同日13時頃
 - 最大風速 16 m/s
 - 最大瞬間風速 32 m/s
- 新幹線の架線に屋根葺材が飛来する被害が発生した。

- 新幹線に飛来した屋根は、従来の屋根に断熱材を施したものを覆う形で設置されたが、従来屋根との接合が不十分であったと考えられる。
- 資材置き場の比較的軽量で、受風面積の大きなものが飛散し、2次的被害を生じた。
