山口県きららドームにおける台風 18 号の強風災害

曹曙陽 田村幸雄 2004/09/16

平成 16 年 9 月 7 日に、台風 18 号の影響で山口県阿知須町にあるきららドームのオクルスのガラスが割れた。著者らは、9 月 14 に現地に入り、被害調査を行った。

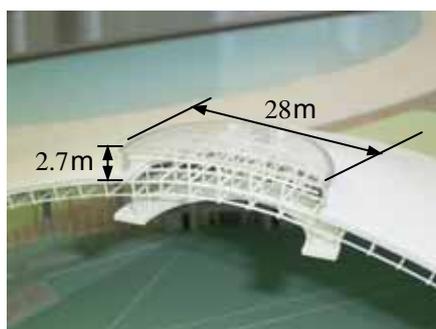
図4 オクルス

被害にあった頂部のオクルスの直径は 28m であり、排気窓の高さが 2.7m である（図4を参照）。オクルスのガラス 124 枚のうち、27 枚が割れた。なお、ガラスの厚みは 20mm であり、真ん中にフィルム一枚が入っている。図5に割れたガラスの写真を示す。割れた 27 枚のガラスのうち、25 枚が風上側に集中した（図6を参照）。また、ガラス破片はほとんどドームの中に落ち、遮光ブラインドが壊された（図7を参照）。

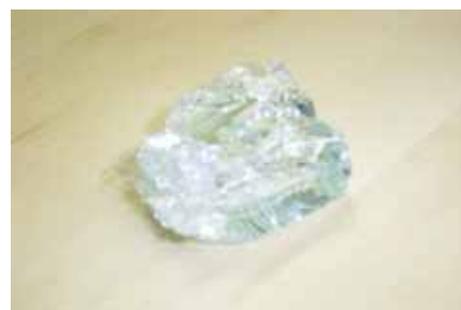
図5 ガラス破片

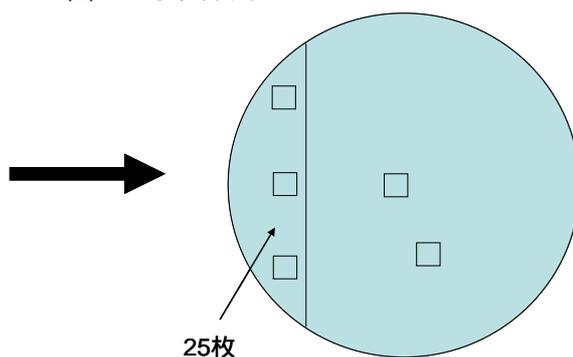
図6 割れたガラスの位置

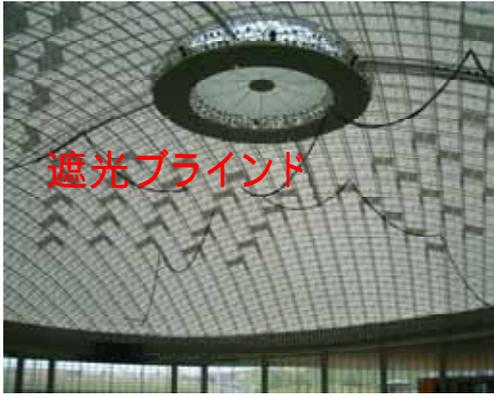
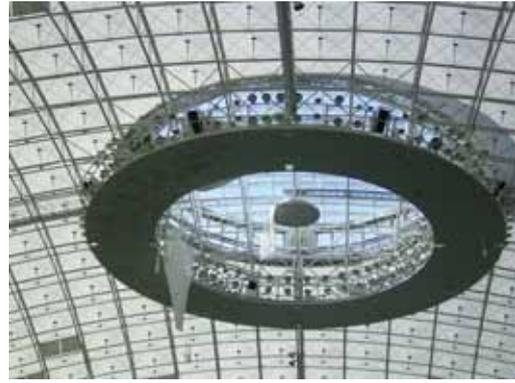
図7 遮光ブラインドが破れた
