静岡県富士市における台風 18 号の強風災害

曹曙陽 田村幸雄 2004/09/16

平成 16 年 9 月 8 日 01 時 30 分ごろに静岡県富士市で突風が発生し、窓ガラスが割れたり、屋根瓦の飛散、樹木などの被害が発生した。著者らは、9 月 13 日に現地に入り、被害調査を行った。

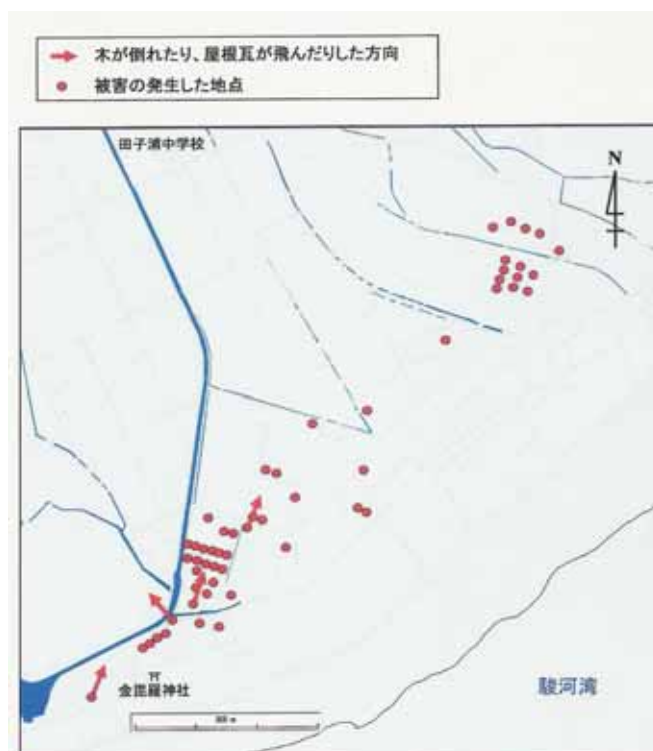
図 1 被害状況（静岡地方気象台による報告書より）

図 1 に静岡地方気象台の被害調査結果を示す。被害は静岡県富士市海岸に近い入道樋門という所から東北方向へ約 1.5Km の範囲に被害が集中した。

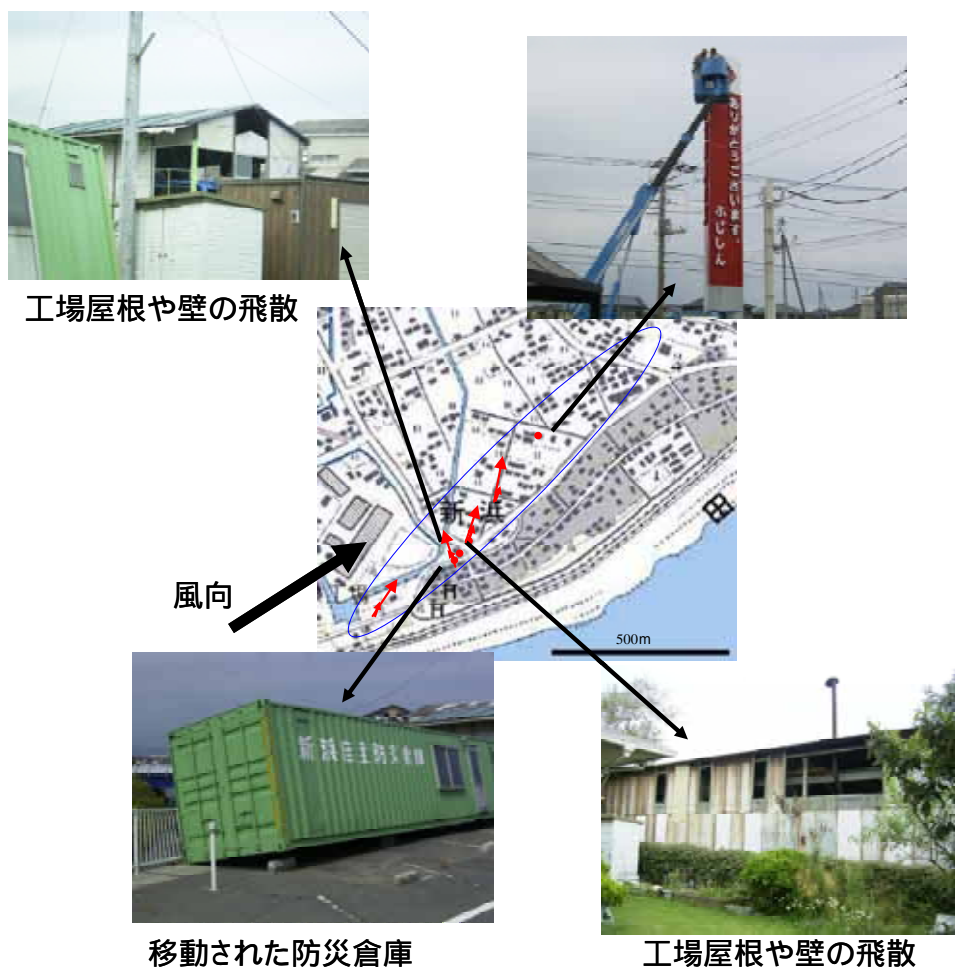
図4 被害状況

住家屋根瓦の飛散（2軒）

飛散物による窓ガラスの破損

飛散物による網戸、排水パイプの破損

建物の壁が傷付けられる

車が傷付けられる

シャッターの変形

などの被害がありました。被害はほとんど建物の正面であった。図4に被害状況を示す。

工場屋根や壁の飛散

移動された防災倉庫

突風発生時、活発な積乱雲が近くにあったため、竜巻やダウンバーストなどの原因が考えられる。被害地域の幅が狭い帯状となっていたことから竜巻と考えられる一方、飛散物の飛散方向や倒壊方向はほぼ南西から北東へと一定方向であったため、ダウンバーストも考えられる。更に、台風18号に伴う広い強風域にあったため、原因を特定できなかった。
