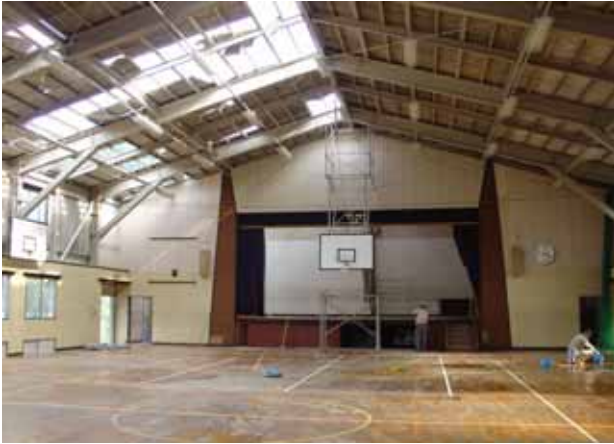
風上側屋根の葺き材が飛ばされた。

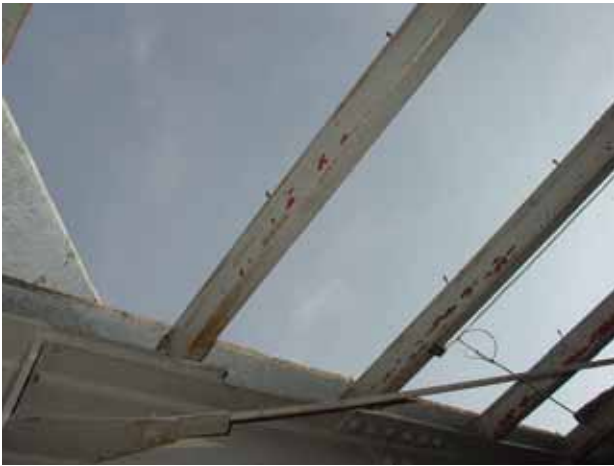
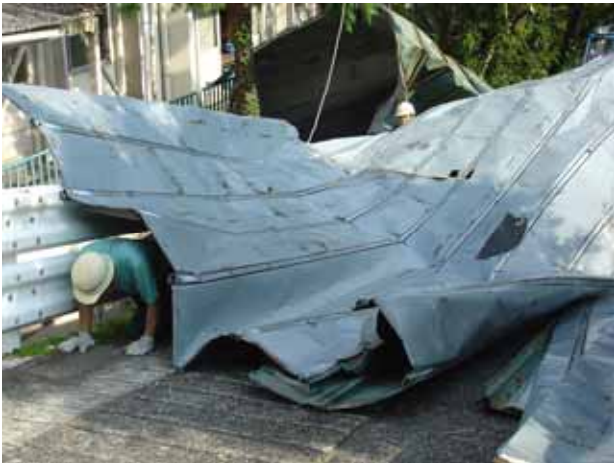
飛ばされた金属屋根の残骸
