2006年台風13号に伴って発生した竜巻による延岡市の建物被害

宮城弘守（宮崎大学）
菊川裕規（大分工業高等専門学校）
松井正宏（東京工芸大学）
曹曙陽（東京工芸大学）
田村幸雄（東京工芸大学）

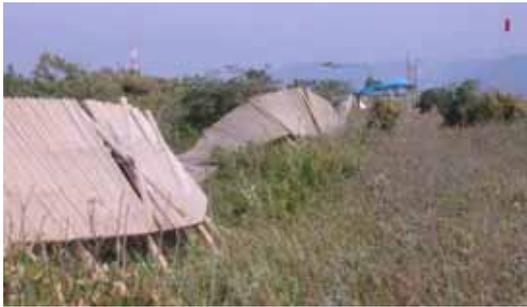
竜巻が上陸したと考えられる緑ヶ丘 5 丁目の海岸では, 木製防砂柵が写真 1 の様にそこだけ 10m 程度北西に倒壊した跡があり, 海上で発生した竜巻がこの地点から上陸したと考えられる。

写真1 緑ヶ丘5丁目 海岸における防砂柵の損傷

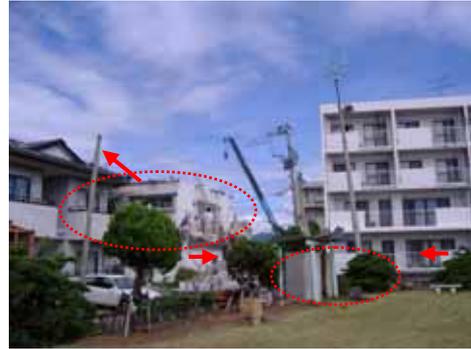
写真 2 に緑ヶ丘第一児童公園付近の被害を示す。北西角に向かって樹木や電柱が傾き, 北西角付近の建物等に大きな被害が集中した。4 階建て集合住宅の後ろの駐車場では, 移動した自動車や横転したジープがあった。竜巻の進行方向は写真中央奥向きである。

写真2 緑ヶ丘第一児童公園付近の被害

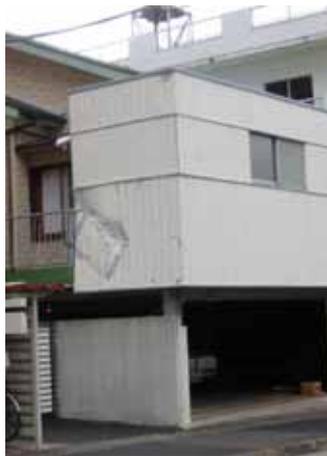
写真 3 に緑ヶ丘 4 丁目と 3 丁目を隔てるバス通りに面した建物の被害を示す。外壁にサッシが飛来・衝突してできた衝撃痕がくっきり残っている。

写真3 緑ヶ丘4丁目と3丁目を隔てるバス通りに面した建物の東側壁面に刻まれたサッシの飛来痕

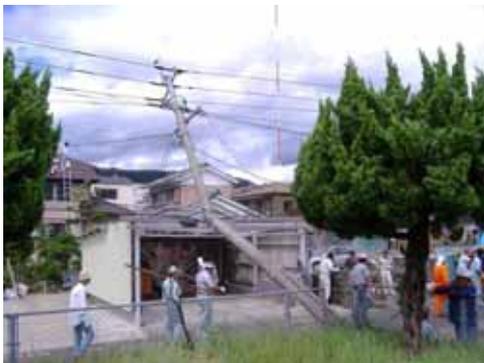
写真 4 に緑ヶ丘第三児童公園付近の被害を示す。樹木の被害が激しく周囲の電柱も西に倒壊した。公園内には多数飛来物が見られた。

写真4 緑ヶ丘第三児童公園付近の被害

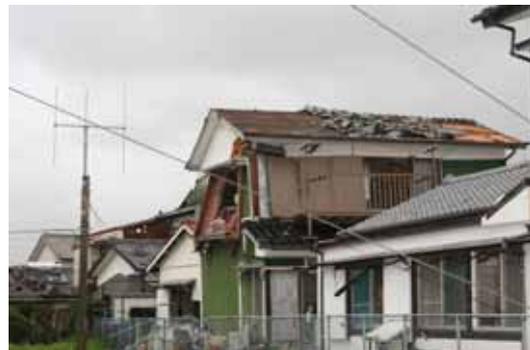
写真 5 は被害帯の中央に位置して竜巻の直撃を受けたと推定される木造住宅の一つである。屋根, 窓, 外壁等の目立つ被害に加えて, 柱等の骨組みにも傾斜等の損傷が見られた。

写真5 竜巻の直撃を受けたと推定される緑ヶ丘の木造住宅南面（延岡市役所提供、17日撮影）

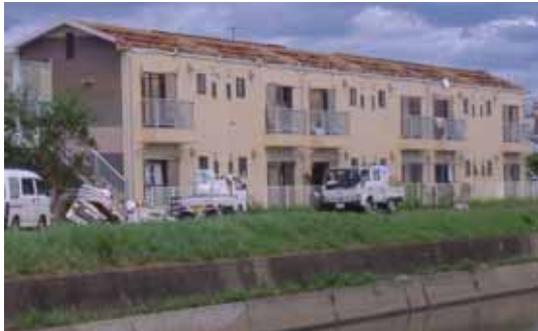
写真 6 に浜川西側のアパートの被害を示す。切妻屋根の東側の全てと西側の一部が剥ぎ取られた。屋根の行方は不明である(付近に落下していないため, 遠くに飛散した可能性がある)。

写真 6 浜川付近のアパート東面の被害

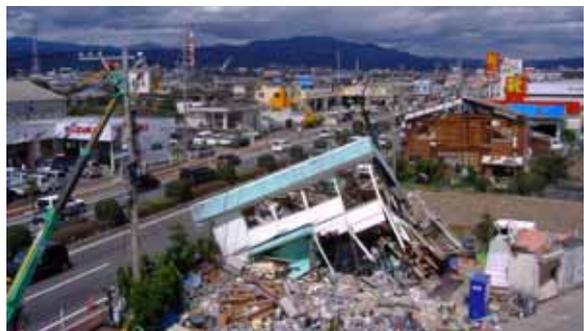
写真7に国道10号沿道の事務所建物の被害を示す。原型が想像できないほど、損傷が激しい。
写真8に水田の北側の住宅の被害を示す。この付近では少なくとも2件の全壊があった。南側が比較的開けているが、被害の方向は西向きである。

写真 7 国道 10 号バイパス沿道の事務所建物の被害

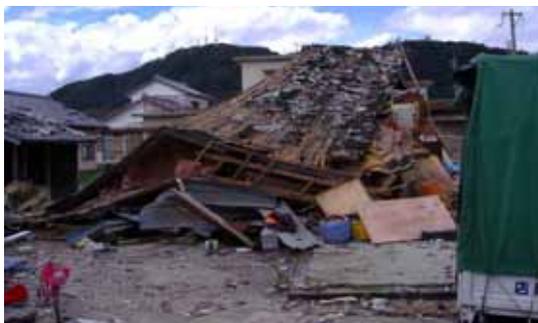
写真 8 浜町における水田の北側に面した住宅の被害

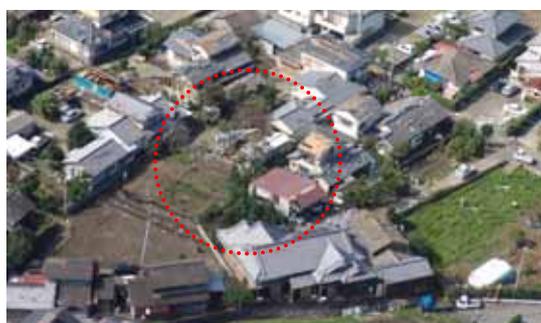
写真9に屋外で高齢者がショック死した浜町の住宅地付近の様子を示す。周辺の民家の多くで瓦が飛散し、被害者近くの温室も倒壊したが、被害者に外傷は無かった（宮崎県警）。

写真 9 丸印付近の屋外で高齢者がショック死した浜町の住宅地（延岡市提供、宮崎県防災救急ヘリ「あおぞら」から、18 日撮影）

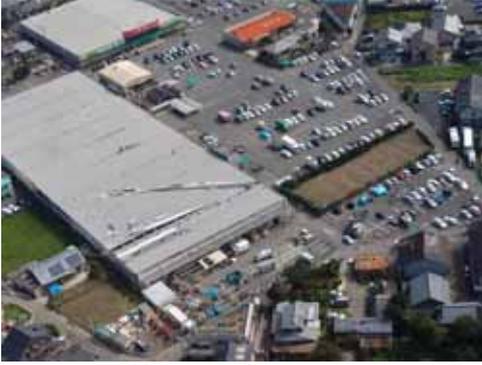
写真10の大型量販店の店内では、商品棚が転倒して高齢者が亡くなった。竜巻通過時の急激な気圧低下で屋根ふき材折板の一部が剥がされ室内の気圧が下がり、建物東面の出入口の風除室のサッシが建物内側へ吸い込まれ、近くの商品棚を転倒させたと推定される。

写真 10 入口サッシの倒壊で死亡事故が発生した
大型量販店（延岡市提供，宮崎県防災救急ヘリ
「あおぞら」から 18 日撮影）

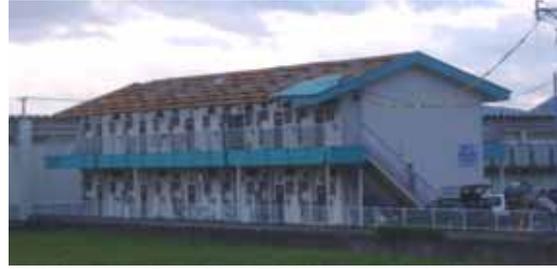
写真11に大型量販店(写真9)西側のアパートの被害を示す。南側は窓の殆どが被害を受け、北側は切妻屋根が剥ぎ取られた。

写真 11 大型量販店西側のアパートの被害

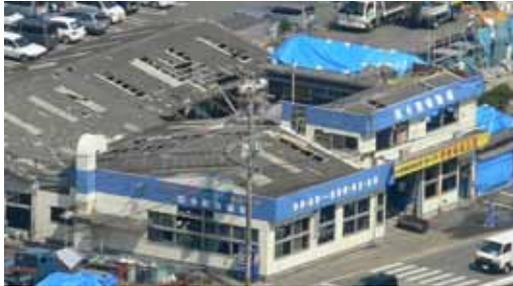
写真12に自動車整備工場の被害を示す。浜川と道路が並行して東西に走る南側からの飛来物

や風圧により、屋根、窓、外壁等の外装材を中心に大きな被害が発生している。

写真 12 自動車整備工場の被害

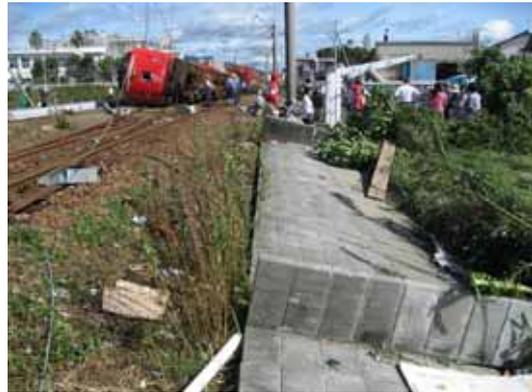
写真 13 に運転士と乗客 6 人が軽傷を負った JR 日豊本線「にちりん」の横転と付近の被害を示す。「にちりん」は先頭車両と 2 両目が西側に横転した。周囲の住家や塀、樹木、電柱にも大きな被害が生じている。いずれも西ないし北西向きの強い風が作用したことをうかがわせるものである。乗客の一人は、横転の様子を「ゆっくり倒れ込んだ。」と表現している。

写真 13 JR 日豊本線「にちりん」の横転と付近の被害

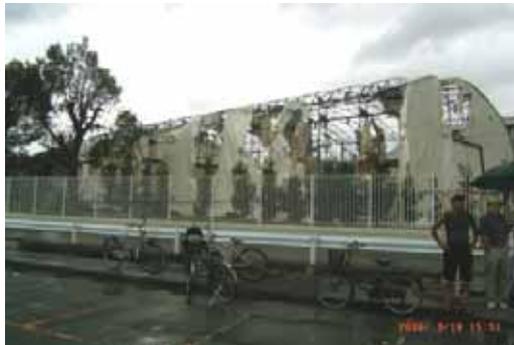
写真 14 にテント構造物の被害を示す。「にちりん」の転覆事故の北西側である。むしりとられた様な皮膜材の損傷が生じている。

写真 14 テント構造物の被害

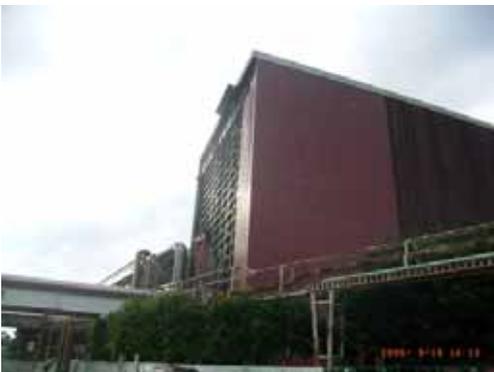
旭町における被害の例を示す。写真 15 に工場外壁の被害を示す。建物南面、東面の外壁が破損している。特に東面には飛散物が衝突したと思われる痕跡が残っている。

写真 15 工場外壁の被害(南東側から，外壁の剥離)

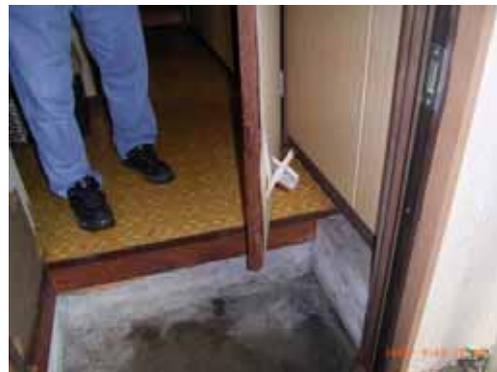
写真 16 に中島町の住宅の被害を示す。波板スレートが飛散物となって外壁を突き破り室内の扉に突き刺さった。飛散物の衝撃力が非常に大きいものであることがわかる。また、この住宅に隣接する住宅では写真 17 のように飛散物により外壁に損傷を受け、屋根の一部が飛散した。これらの飛散物は、南側工場から発生したと見られる。

写真 16 飛散物が外壁を突き破って室内の戸に突
き刺さった状態

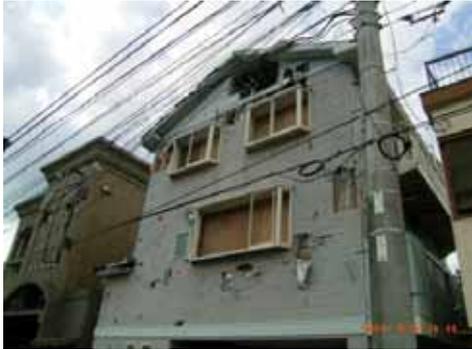
写真 17 飛散物による外壁の損傷

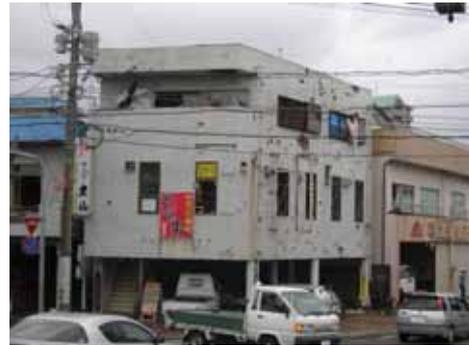
新町では、大瀬川に面した建物の外壁に損傷が顕著に見られた。障害物の無い約 240m の川幅の区間で突風が強まった様に川に面した部分で被害幅が広がっている。さらに、この地域は飛散物による被害が顕著であった。写真 18 は、南東側の住宅の瓦屋根が飛散物となり衝突することによる被害である。南面よりも東面の被害が大きく、竜巻が反時計方向の回転であることをうかがわせる。

写真 18 飛散物による外壁の損傷
(延岡市役所提供, 17日撮影)

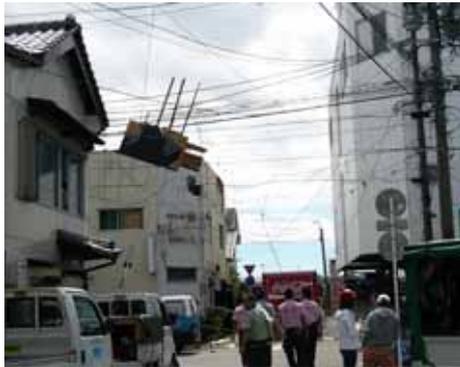
写真 19 は、屋根の一部(波板トタン)と野地板、垂木が飛散し、電線に引っかかった状態になっている。この付近には、他の金属板屋根ふき材も飛来してきており、やはり電線に損傷を与えている。写真 20 は、壁材に角材が衝突した状況である。2 本の角材がサイディングを突き破っている。写真 21 は、鉄筋コンクリート構造のピロティにおける軒天井の被害である。この様に、構造骨組は無被害な鉄筋コンクリート構造でも、軒天井に被害を受けた建物が散見された。

写真 19 飛散物(波板トタン屋根)による電線の被害

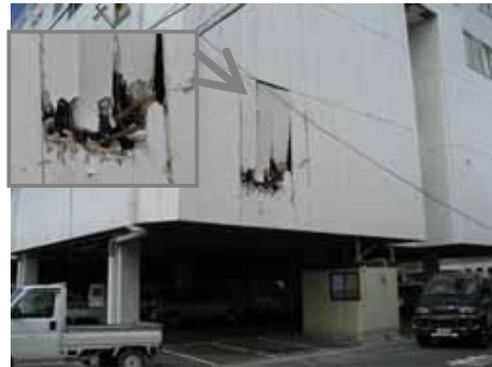
写真 20 飛散物(角材)によるサイディングの被害

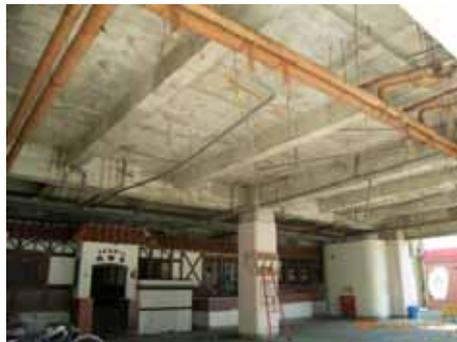
写真 21 鉄筋コンクリート建築物のピロティ軒天井の被害

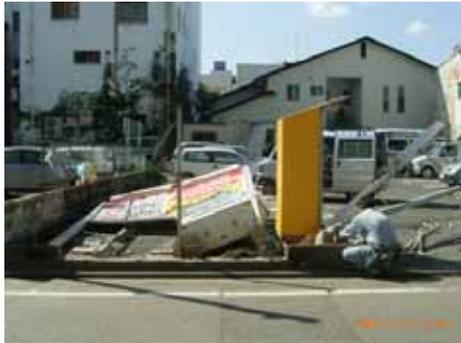
船倉町では, 飲食店街の看板が吹き飛ばされた。駐車場では看板, 自動販売機に北から南へ向かって倒壊しているものが見られた(写真 22)。この駐車場では, 標識等にも被害がでているが, 倒壊方向が東向きのももあり, 飛散物の衝突などの影響も考えられるが, 非常に複雑な風の力が作用したようである。多くの被害が, 建物東面, 南面に集中していたが, 五ヶ瀬川沿いのホテルの北面のガラスに被害が出ていた(写真 23)。

写真 22 船倉町駐車場看板，自動販売機，標識の被害

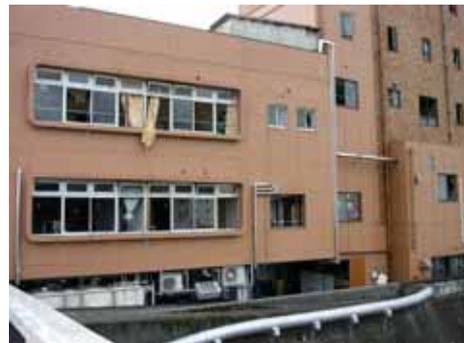
写真 23 船倉町ホテル北面の被害

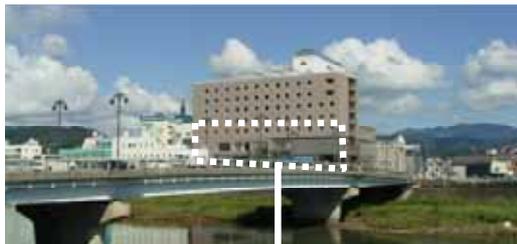
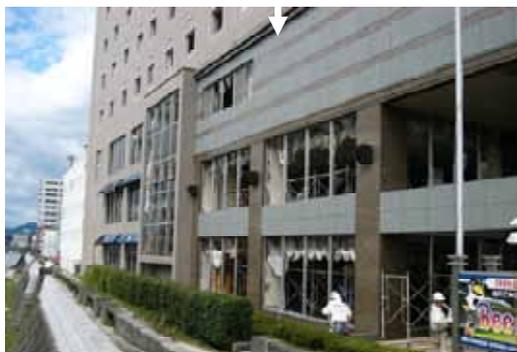
紺屋町では, 五ヶ瀬川沿いのホテルの窓ガラスが大きな被害を受けた(写真 24)。

写真 24 紺屋町ホテルの外装材の被害

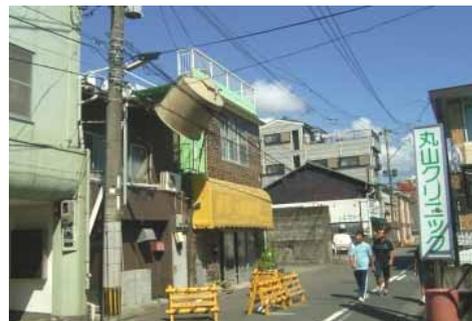
博労町では, 高架水槽のタンクの落下があった(写真 25)。

写真 25 博労町の高架水槽タンクの落下

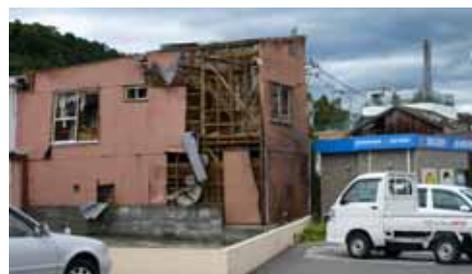
恵比須町では, 写真 26 に示すように比較的簡易な造りの木造建物の被害が見られた。また, 店舗でガラス面積を広くとっている建物でガラスが殆ど全て破損した(写真 27)

写真 26 恵比須町の木造建物の外装材の被害

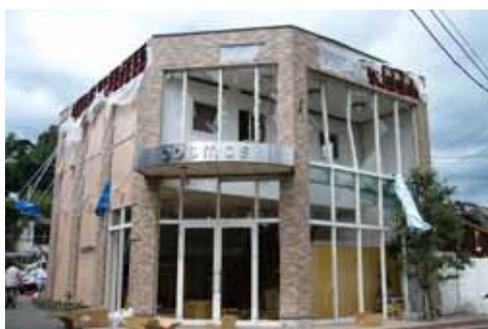
写真 27 恵比須町でみられた外装材の損傷
(窓ガラスの破壊とサッシの歪み)

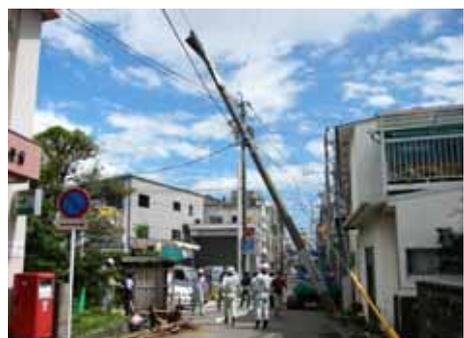
山下町は住宅街であり, 住家に多くの被害が見られた。また, 飛散物によって1名が亡くなった。寝室に瓦やガラスが散乱しており, 雨戸をたてていない窓から飛来してきたものが頭に当たったものとみられている。写真 28 は電柱の折損被害である。電柱は北側に倒壊した。写真 29 は住宅の外壁の被害である。飛散物の衝突跡が東面にみられた。写真 30 は木造住宅の屋根面の被害である。瓦は全て飛散しており, 野地板まで被害が見られる。底部分の被害が大きい。

写真 28 山下町の電柱折損

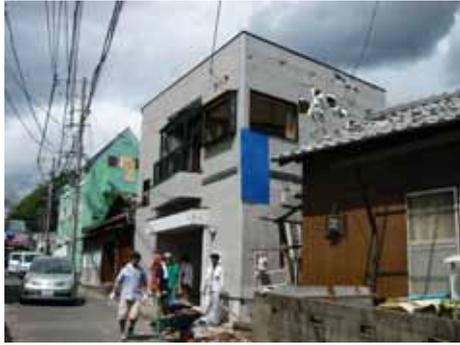
写真 29 山下町の外壁損傷(東面)

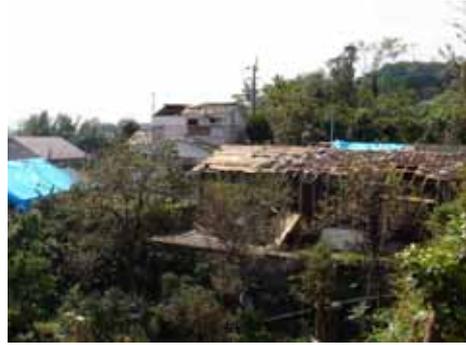
写真 30 山下町でみられた木造住家の屋根ふき材損傷

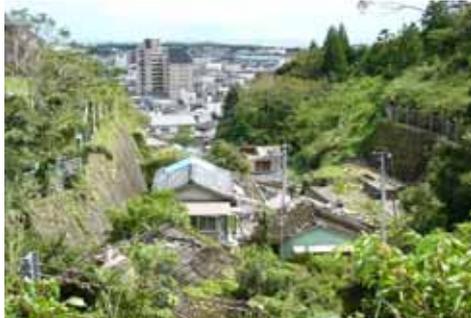
写真 31 に山下町の小高い丘陵傾斜面の東向きの谷間沿いの被害を示す。被害が顕著であるが、この付近は風が吹き込んでくる東側に障害物がほとんど無いこと、谷筋による縮流効果等が、被害拡大の理由として考えられる。

写真 31 山下町における丘陵地斜面の東向き
の谷間の被害

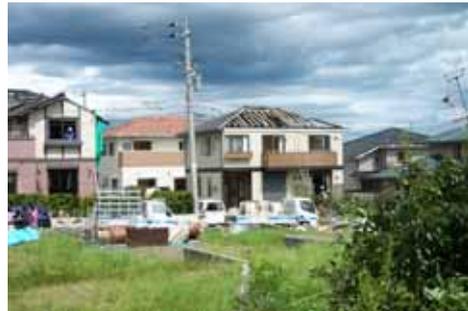
写真 32 は前述の谷間のすぐ北側に開発された住宅団地の被害である。丘陵頂部付近では、障害物が少ないことや、増速効果により風速が増大した可能性があり、比較的築年数が浅い住家屋根が野地板ごと剥離する被害が見られた。

写真 32 丘陵頂部付近における家屋の被害

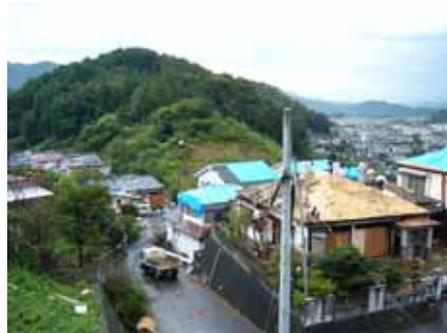
写真 33 は富美山町における北側に傾斜した地形に建つ住宅の被害である。植生被害の状況から、竜巻は写真手前の屋根面に被害を与えながら、正面奥の尾根筋を通過したと判断される。

写真 33 富美山町の北側斜面における建物の被害

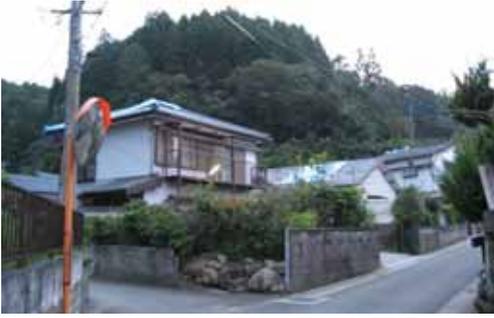
写真 34 に示す富美山町の山田団地付近では，屋根に比較的軽微な被害が発生するにとどまった。この付近では「空からばらばらと物が降ってきた」という証言も得られた。この付近は地形の起伏が激しく，竜巻に影響を与えた可能性がある。

写真 34 富美山町における軽微な屋根被害

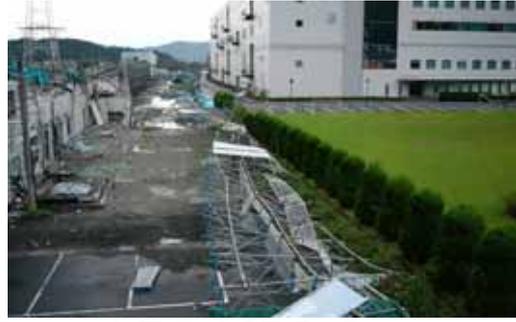
写真 35 に中川原町の工場における仮設足場の被害を示す。ここでは建物の解体工事が行われており，その足場が倒壊し，一部が飛散した。写真 36 は，その飛散した足場の一部が衝突してできたと思われるフェンスの被害である。また写真 37 は，飛散した足場が祝子川（ほうりがわ）を越え，対岸約 200m の住家を直撃した被害である。足場板が受風面積を増加させたた可能性がある。横幅 5 スパン 9m，高さ 3 ないし 4 段の 5～6m 程度の大きさで，今回確認された飛散物の中では，最大級の大きさである。

写真 35 中川原町 仮設足場の倒壊

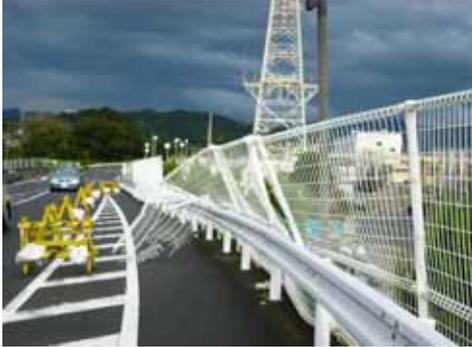
写真 36 中川原町金属網フェンスの被害

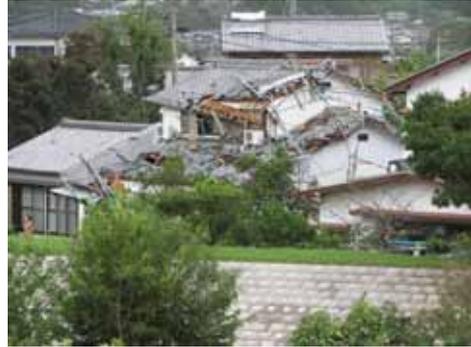
写真 37 祝子川（ほうりがわ）を越えて南東方向約 200m から飛来してきた仮設足場の直撃を受けた建物（延岡市役所提供，17 日撮影）

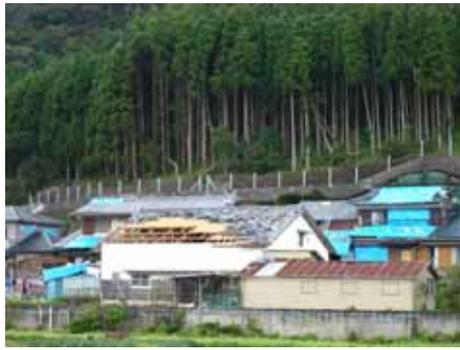
尾崎町の建物被害は，写真 38 に示すように，水田地帯を望む北側の山際の集落で発生した。非住家 5 棟を含む 22 棟の被害のうち 4 割に相当する 9 棟が全壊となっている。また，集落内やその南側の水田地帯では，電柱が多数折損した。

写真 38 尾崎町における住家の屋根被害
