# 北海道佐呂間町における竜巻による建物被害

曹曙陽\*，小林文明\*\*，吉田昭仁\*，松井正宏\*，  
菊池浩利\*\*\*，佐々浩司\*\*\*\*，田村幸雄\*

\* 東京工芸大学工学部建築学科  
\*\* 防衛大学校地球海洋学科  
\*\*\* 清水建設技術研究所  
\*\*\*\* 高知大学理学部自然環境科学科

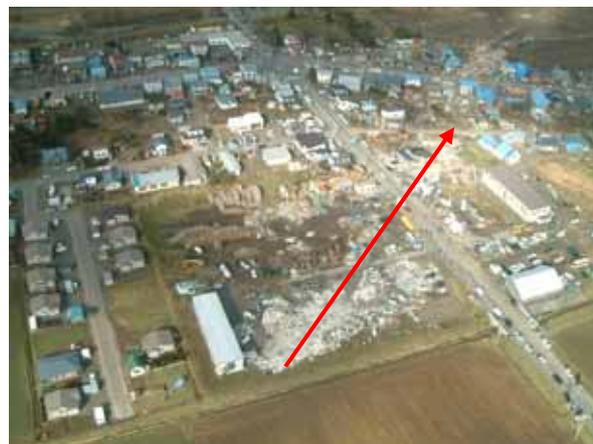
写真1 被害直後の航空写真

写真 1 被害直後の航空写真を示す。がれきはほぼ一直線に散在していることが分かる。図 2 に建物被害を全壊、半壊および一部損壊に分けて示す。一部被害を含めた建物等の被害は幅 250m 前後で帯状に分布しているが、全壊・半壊家屋など特に激しい被害は僅か数十 m の幅で直線状に分布している。これは、竜巻の移動速度がかなり速く、竜巻の進行方向に対して右側部分で竜巻自体の回転成分による風速と重なって、より強い風速がほぼ竜巻の進行方向と同じ向きに発生したためと考えられる。佐呂間役場による 2007 年 1 月 21

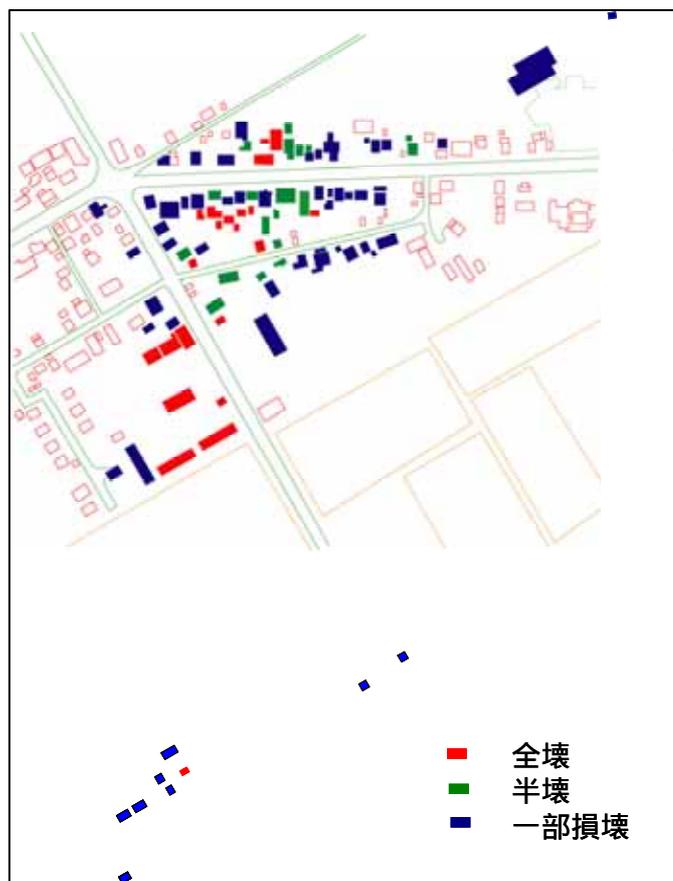
図2 被害家屋の分布

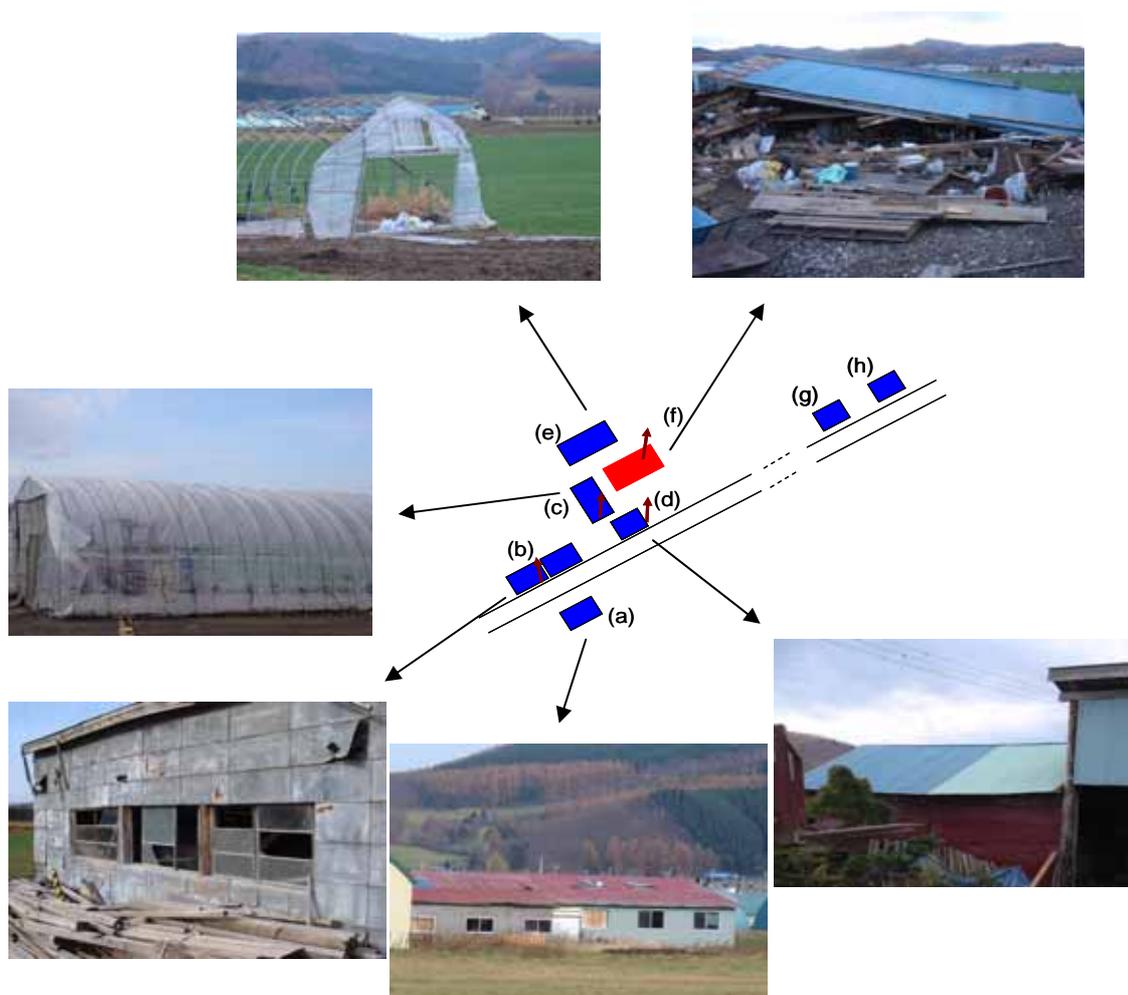
図 3 地域 A における構造物被害

図 3 に地域 A における被害状況を示す。矢印は飛散物の飛散方向を示している。若佐地区の最南端に位置する構造物である倉庫の屋根が図 3(a)のようにめくり上がった。図 3(b)の倉庫は南側の窓ガラスが破れ、ガラス破片は建物の中に落ちていた。図 3(c)のビニールハウスは南側部分が押し倒れて、ビニールハウスに止まっていた農機にかかっていた。図 3(d)の倉庫の屋根は南側の半分が風に飛ばされた。なお、写真は屋根修復後のものである。図 3(e)ではビニールハウスの扉が破損した。図 3(f)にある車庫は風圧で全壊し、竜巻の進行方向に押し倒れた。また、被災直後の被害調査では気がつかなかったが、佐呂間町役場によると、図 3(g)と図 3(h)にある倉庫は、竜巻の進行方向からは外れていたが、トタン屋根の一部が剥がれていたとのことであった。なお、地域 A で発生した被害は、いずれも北北東の風向であったことを示唆している。

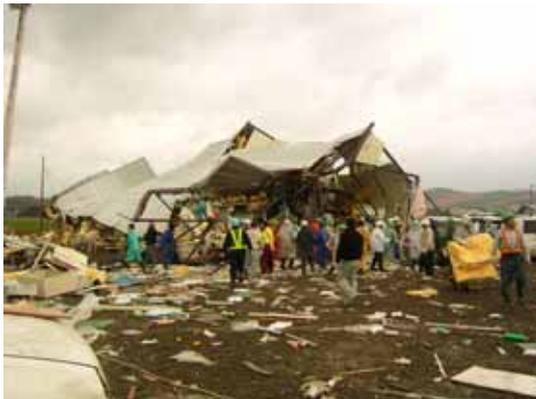
写真2 被害直後のプレハブ

分も、コンクリートパネルの床ごと飛散したが、大きく持ち上がることはなかったようである。図 2 に被害直後の強風に押し倒れたプレハブ（宿舎棟）を示す。なお、プレハブ工事事務所は、脚部がかすがいとくぎで木杭に留められているだけであった（写真 3 を参照）。プレハブの倒壊に伴い、様々な飛散物が大量に発生し、町中に 2 次被害を及ぼした。プレハブ工事事務所が所有する書類と思われるものは竜巻進行方向 20km の遠い場所でも発見された。飛散物による被害については後で詳細に述べる。

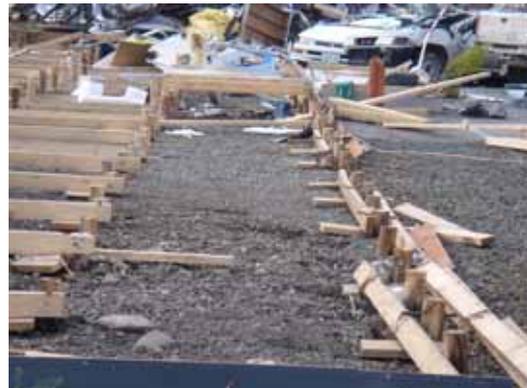
写真3 飛ばされた事務所兼宿舎の基礎

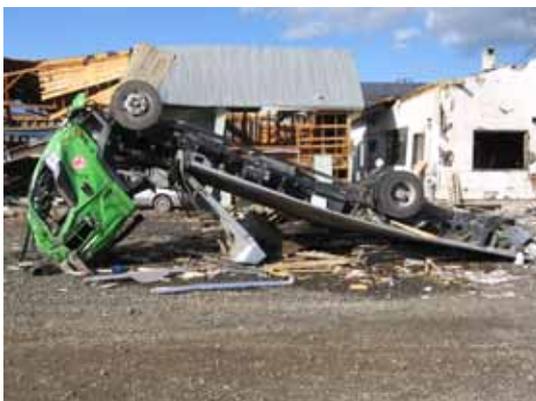
写真4 4tトラックの転倒

工事事務所敷地にある小屋（インフォメーションセンター）と北側にある渡部林業株式会社の倉庫（重機・機材置き場）が全壊した。工事事務所の北側駐車場と渡部林業敷地に止めてあった乗用車とトラックは破損が激しい、計 54 台の車が全壊また半壊した。車が持ち上げられて飛ばされた可能性のある被害であるため、気象庁は今回の竜巻は F3 に相当すると推定した。写真 4 に一例として、渡部林業敷地に転倒した 4 トントラックの被害を示す。写真 5 に渡部林業事務所及び倉庫の被害を示す。事務所の屋根は骨組みまで飛ばされ、側壁も突風による飛散物が激突した痕跡が大きく残っている。2 棟の倉庫も屋根葺き材が飛ばされたり、工事事務所から飛んできた梁などの衝撃で側壁が倒れたりする被害を受け、全壊した。一方で、全壊した倉庫のすぐ北側にある別の倉庫の金属屋根は、竜巻進行方向と反対する方向（南方向）へ剥離し、南方向へ飛散した（写真 6）。

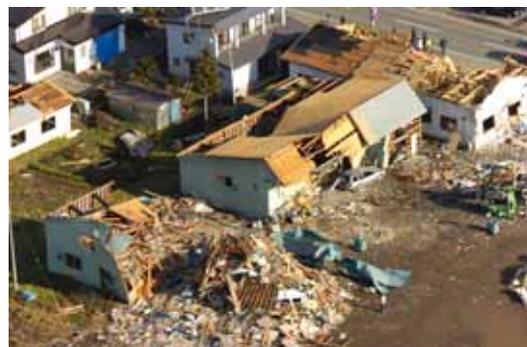
写真5 渡部林業事務所と倉庫の被害(共同通信社提供)

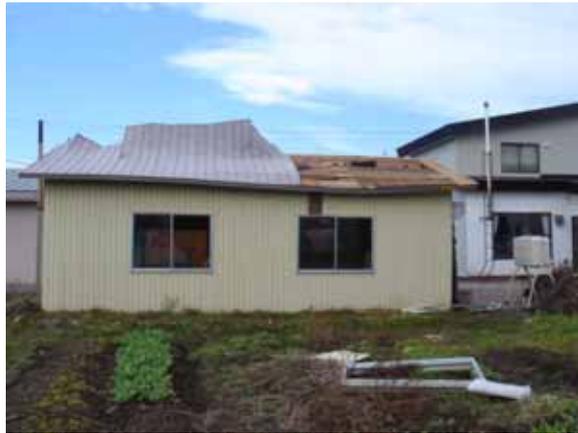
図 6 渡部林業の北側にある倉庫屋根葺き材被害

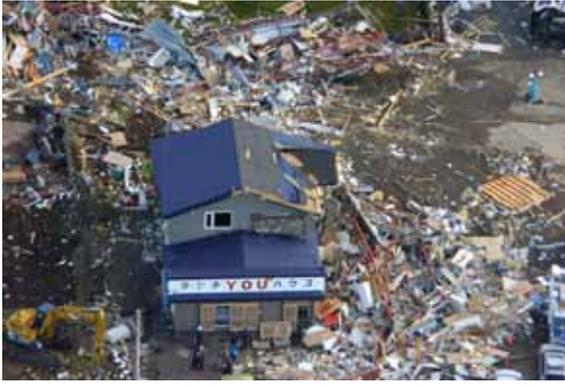
写真 7 に集落における被害の一部を示す。写真 7a では食堂兼住宅の被害を示す。この 2 階建て切妻屋根の木造住宅は、竜巻の進路に当たり、大きな被害を受けた。風上側位置にある南側の屋根葺き材は、大きい負圧を受ける端部から剥がれた。壁と窓ガラスは各方向から飛散物の衝撃で壁に傷ついたり窓ガラスが割れたりするなどの被害を受けたが、南側と西側の被害は特に顕著であった。また、工事事務所か渡部林業事務所重機置き場から飛んできたと思われる梁などの大量な飛散物がこの建物の周辺に溜まった。写真 7b に示す 1 階建て切妻屋根の住宅は、屋根葺き材、野地板と屋根骨組みとともに飛散した。各方角の窓ガラスが割れた。建物の柱がむき出し、傾いていたことで、全壊と判断される。図 7c に全壊した倉庫と物置を示す。今回の竜巻で全壊した構造物は主にこのよう木質系パネル

(a) 食堂兼住宅の被害 (共同通信社提供)

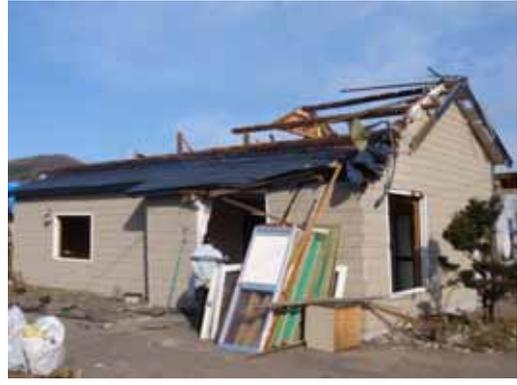
(b) 全壊した住宅

プレハブは耐風性が弱い、今回の被害を拡大させたと思われる。事務所兼宿舍として使われている、数多くの人間が仕事と生活をする場所を、構造物の予定使用期間から仮設構造かどうかを判断する考えを見直必要があると思われる。住家 2 棟（図 7b と 7d）が竜巻の直撃で全壊した。木造一戸建て事務所兼住宅 1 棟（渡部林業）の被害は、飛散物による二次被害である可能性が高いと思われる。半壊と一部被害を含め、本竜巻による屋根被害、窓ガラス被害と壁被害は以下の特徴がある。

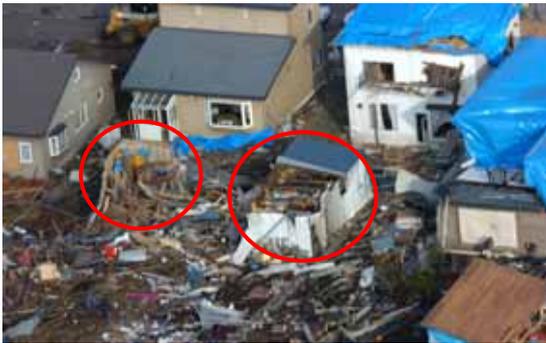
(c) 全壊した倉庫(共同通信社提供)

の簡易なものである。風圧または飛散物の衝撃で、原形をとどめず倒壊した。図 7d に全壊した住家の元位置を示す。この築 30 年の 2 階木造住宅は今回の竜巻で原形をとどめず倒壊し、この被害は F3 相対するといわれている。この全壊した住宅のすぐ西側にある木造戸建住宅も半壊し、屋根は全て飛散、窓ガラス、玄関とも全て飛散していた。この全壊した住宅のすぐ東側にある住宅の被害を図 7e に示す。屋根骨組みが残しているが、葺き材と野地板が飛散された。壁に多数の衝撃痕跡があり、窓ガラスが多数割れた。図 7f に地域 C におけるコミュニティセンターの屋根被害を示す。この RC 造の建物は円弧屋根と切り妻屋根で組み合わせた複合屋根を持ち、金属切板屋根が南側の切り妻屋根との境から西側に剥がれている。また、この建物西側の植栽の枝が折れ、北西側に飛散していた。図 7g には、民家のカーポートが基礎のブロックごと飛散し、風下側の民家壁面で当たり、止まっていた。カーポートの基礎部が貧弱で 10cm 角程度のブロック 6 個にボルトで固定した。なお、ブロックは 15cm 程度しか埋まっていなかった。カーポートのシャッターは開いていたままであったので、突然入り込んだ強風により一気に押し上げられたと考えられる。

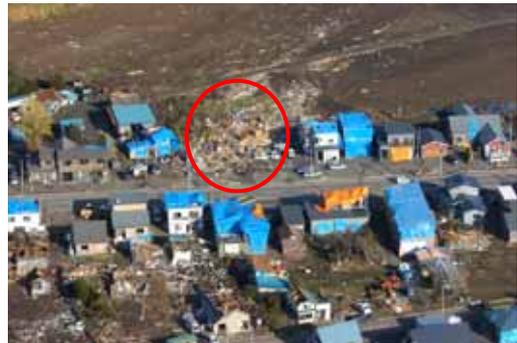
(d) 全壊した住宅(共同通信社提供)

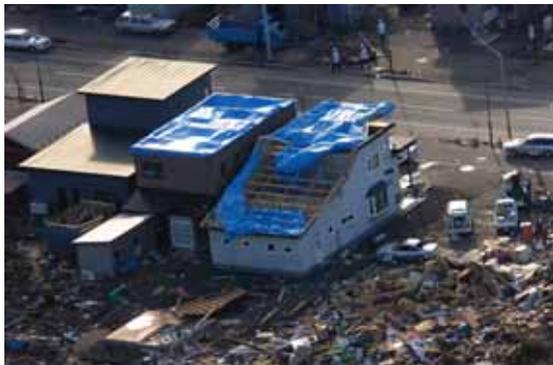
(e) 屋根被害 (共同通信社提供)

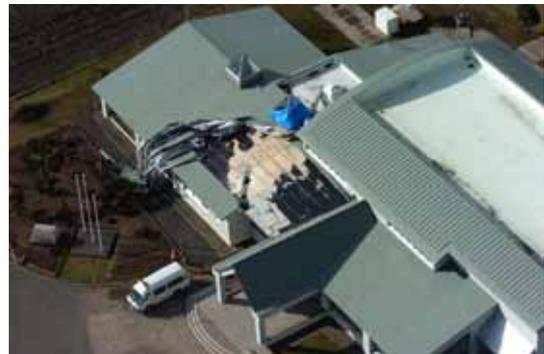
(f) 折板屋根の被害 (共同通信社提供)

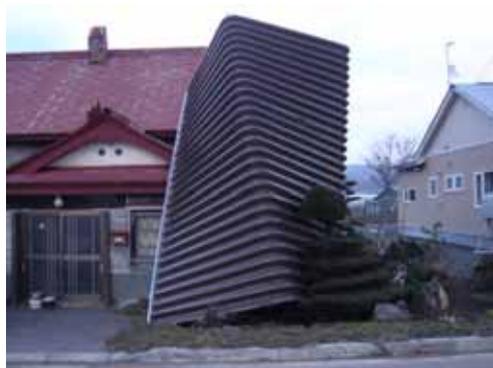
(g) カーポートの被害

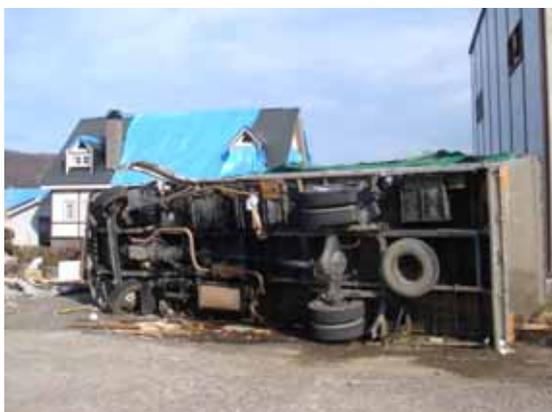
建築構造物以外の被害では、車の被害と電柱の被害は顕著であった。約 80 台の車は、窓ガラス破損やボディへこみなどの飛散物によると思われる被害にあった。図 8 に風圧で転倒したトラックを示す。この 1 トントラックは荷物を積んでいない、ほぼ竜巻進行方向に転倒した。また、本竜巻では、多数の電柱や街灯が竜巻進行方向に倒れた。図 9 はその一例である。

図 8 転倒したトラック

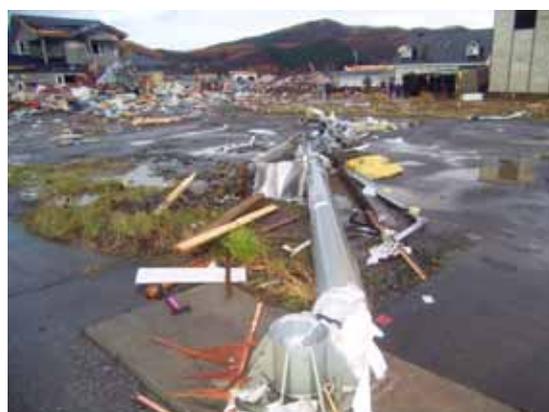
図 9 倒壊した電柱

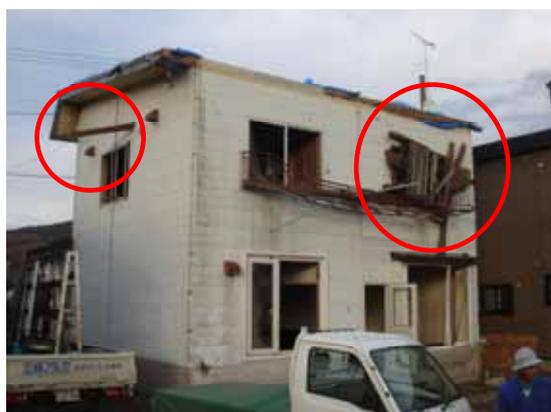
飛散物による被害が目立ったため、ここで飛散物のみを注目した。図 11 に今回の竜巻で生じた飛散物被害の一部の様子を示す。図 11a にある 2 階建て木造住宅は 2 箇所ですべて顕著な飛散物被害を受けていた。西側壁に角材が突き刺さっていると同時に小屋組みと思われるものが南窓に引っかかっている。図 11b には、角材が車のフロントガラスに突き刺さっている。なお、今回の竜巻では、飛散物の飛散距離の長さが目立った。竜巻発生直後に、現場から約 20km 離れたオホーツク海上で、被害に遭った建物の一部とみられる 40cm 四方の板が落下するのを目撃していた人がいた。これら飛散物は非常に広い範囲で二次被害を起こす可能性を持ち、竜巻発生時の飛散物の飛散距離や衝撃について、今後の更なる研究が必要と思われる。

(a) 住宅に飛来した飛散物

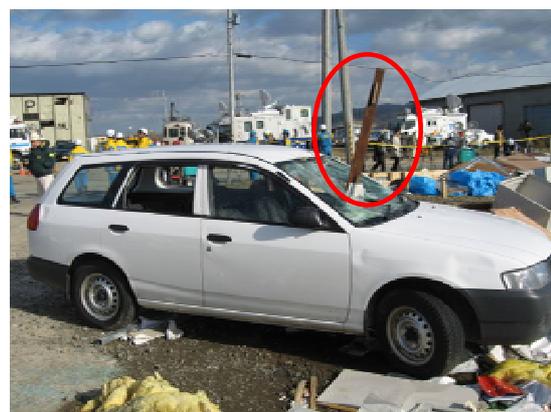
(b) 車に突き刺さっている角材
