山形県酒田市周辺および秋田県峰浜村における突風被害調査速報

田村幸雄，松井正宏 東京工芸大学
小林文明， 防衛大学校

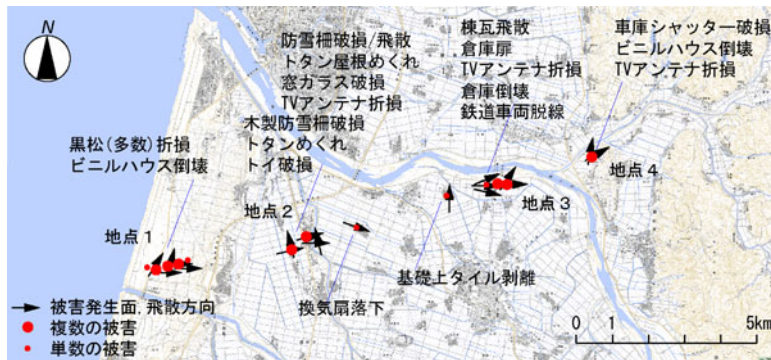
2005年12月25日酒田市周辺に発生した突風による主な被害地点

図に主な被害発生位置を示す。被害は海岸から東北東へ向かって直線状に約12km程度の距離で点在している。現地の地形は平坦で，水田上に積雪が40～50cmあるため，集落や防風林が点在する以外に粗度要素は殆どない。JR羽越線の脱線事故現場周辺でも，農業倉庫，ビニルハウス，集落の一部の屋根瓦の飛散などの局所的被害がみられ，突風による影響が強く示唆されている。（小林文明(防衛大学校)，田村幸雄，松井正宏）

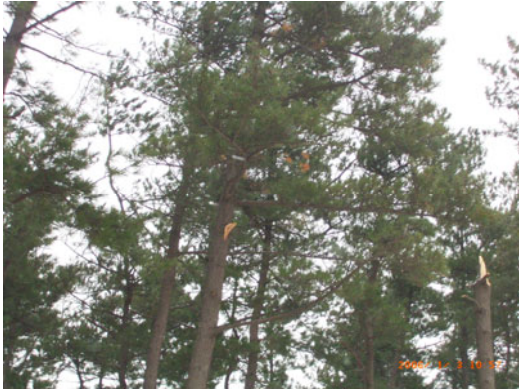
地点1 黒森地区における樹木の被害

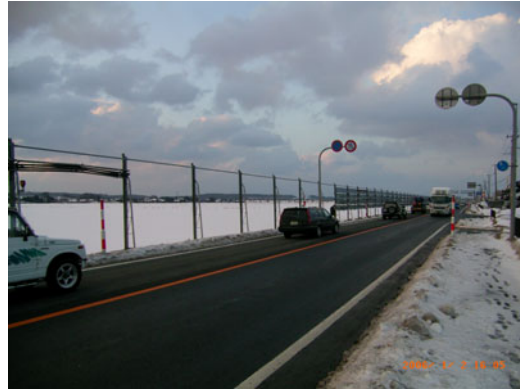
地点2 広栄町における防雪柵の被害

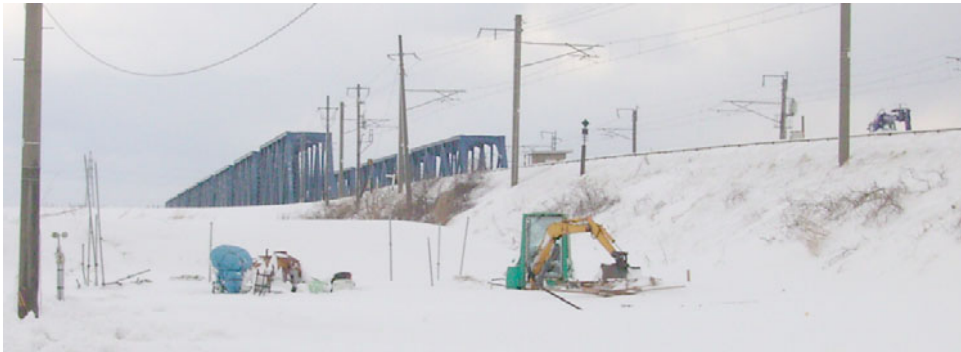
地点3 脱線事故付近の農業倉庫被害跡

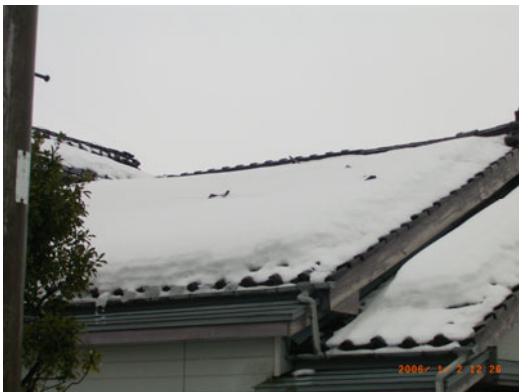
地点3 榎木地区における棟瓦の被害

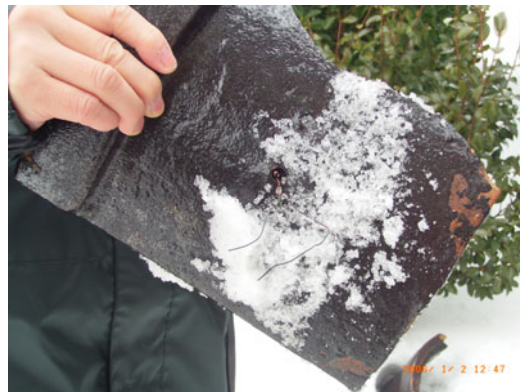
同 棟瓦は一続きに針金で結束されていた

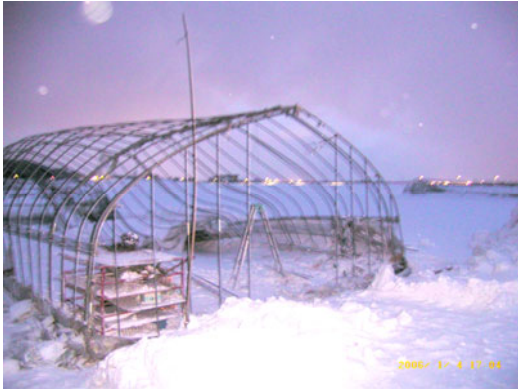
地点4 石名坂地区におけるビニルハウスの被害

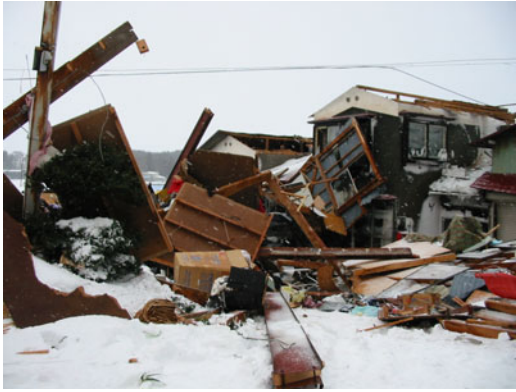
大沢地区の木造2階建事務所の倒壊
(峰浜村役場提供)

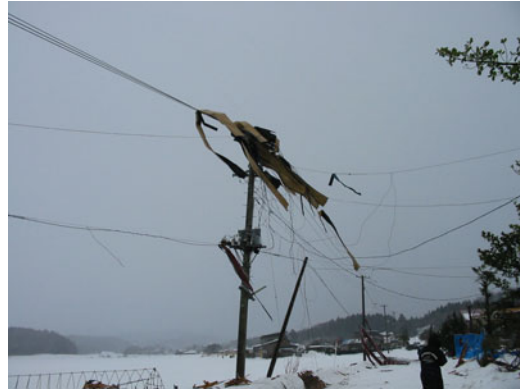
同建物から飛散したと思われる屋根ふき材
(峰浜村役場提供)

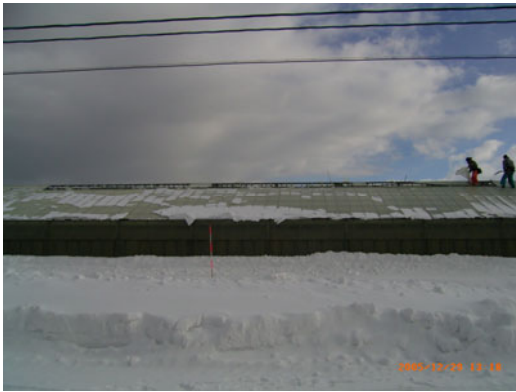
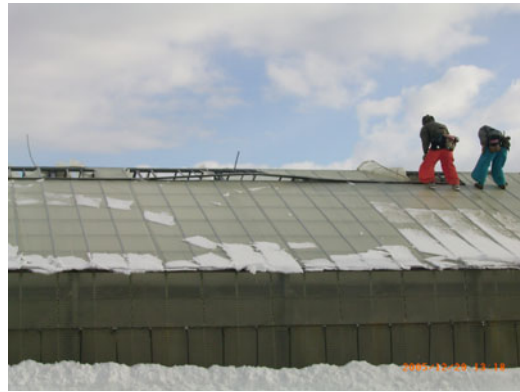
戸林地区の農業施設の被害(屋根棟部の損傷) 同，拡大
