## 2006年4月20日、神奈川県藤沢市における突風被害

小林文明 菅原祐也 今井真希(防衛大学校)  
松井正宏, 田村幸雄, 吉田昭仁(東京工芸大学)

2006年4月20日 12時頃 神奈川県藤沢市で突風による被害が発生した。

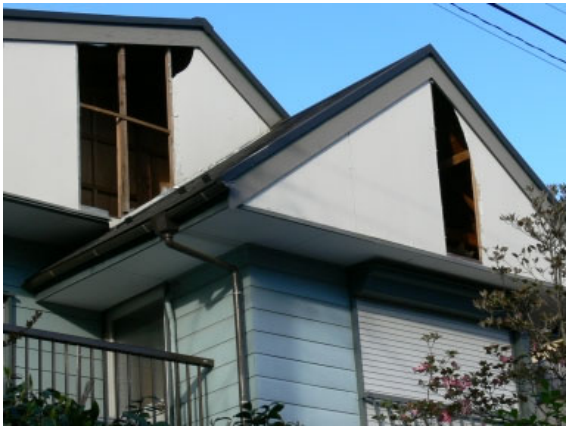
住宅の南西側壁面外壁の損傷

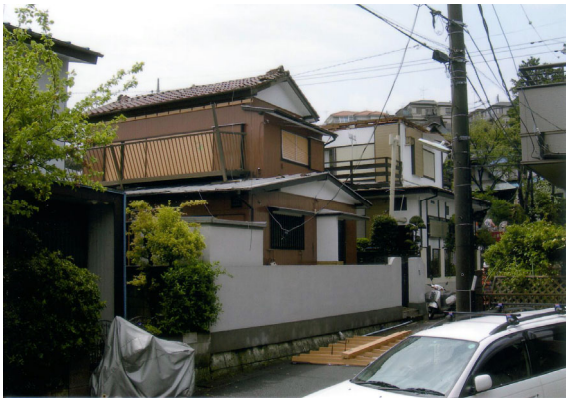
東側ベランダ庇の損傷（手前）北東方向へ飛散した。

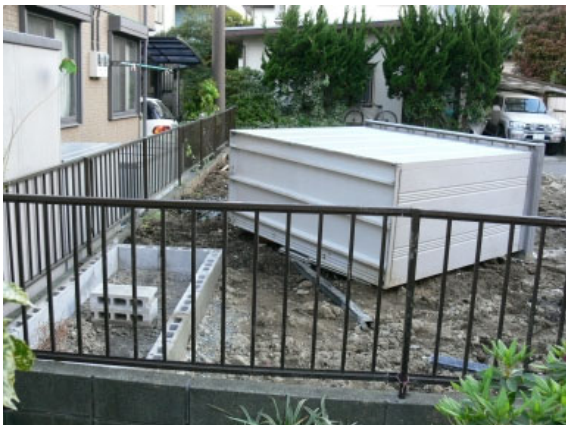
簡易物置の転倒（南西方向へ転倒）

被害状況から主要な風向は南南西からと判断されるが、瓦の飛散状況、物置小屋の転倒方向等は、必ずしもこれに従わず、多方向からの風による被害が見られた。

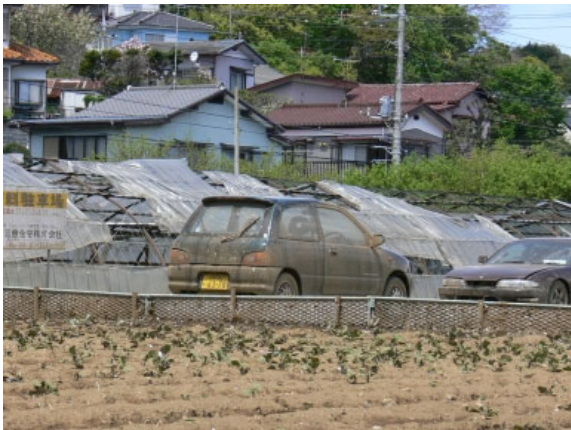
ビニルハウスの損傷と自動車への土埃の付着

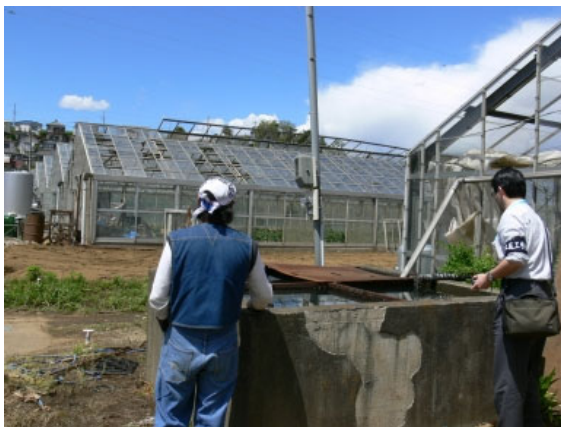
温室(ガラス張り)の被害, 手前の鉄製の井戸の蓋が飛散した。

被害地域は、住宅が密に建設されている。被害は、住宅の屋根瓦の飛散、屋根全体の損傷、ベランダ庇の飛散、外壁の損傷等が主であった。また、畑には園芸作物の温室等の農業施設が設けられており、温室ガラスの破損、温室の柱が基礎ごと持ちあげられたものもあった。運動場倉庫の金属屋根葺材の一部が剥がれ、約100m程度北北東に飛散しているものもある。

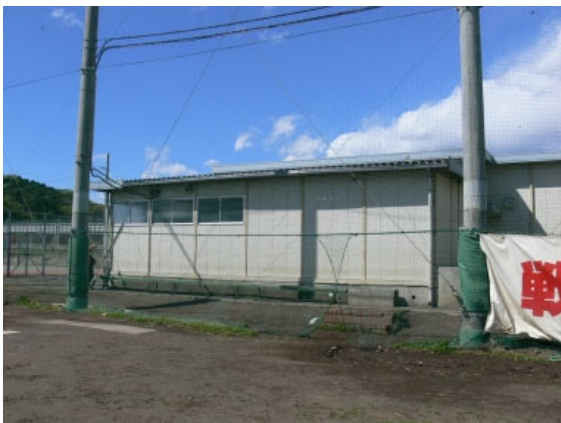
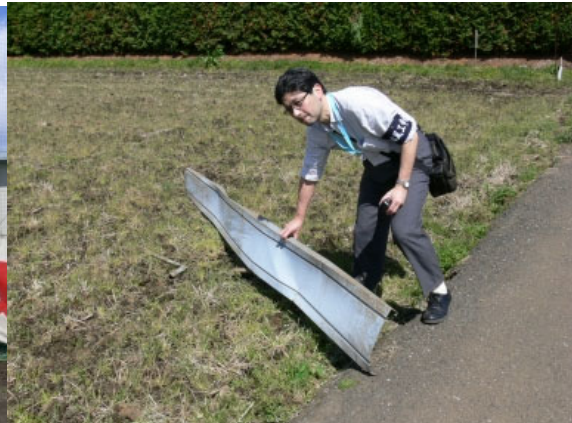
運動場倉庫の庇の損傷と北北東へ 100m 程度飛散した葺材
