2006年台風13号に伴って発生した竜巻による延岡市の建物被害

宮城弘守（宮崎大学）
菊川裕規（大分工業高等専門学校）
松井正宏（東京工芸大学）
曹曙陽（東京工芸大学）
田村幸雄（東京工芸大学）

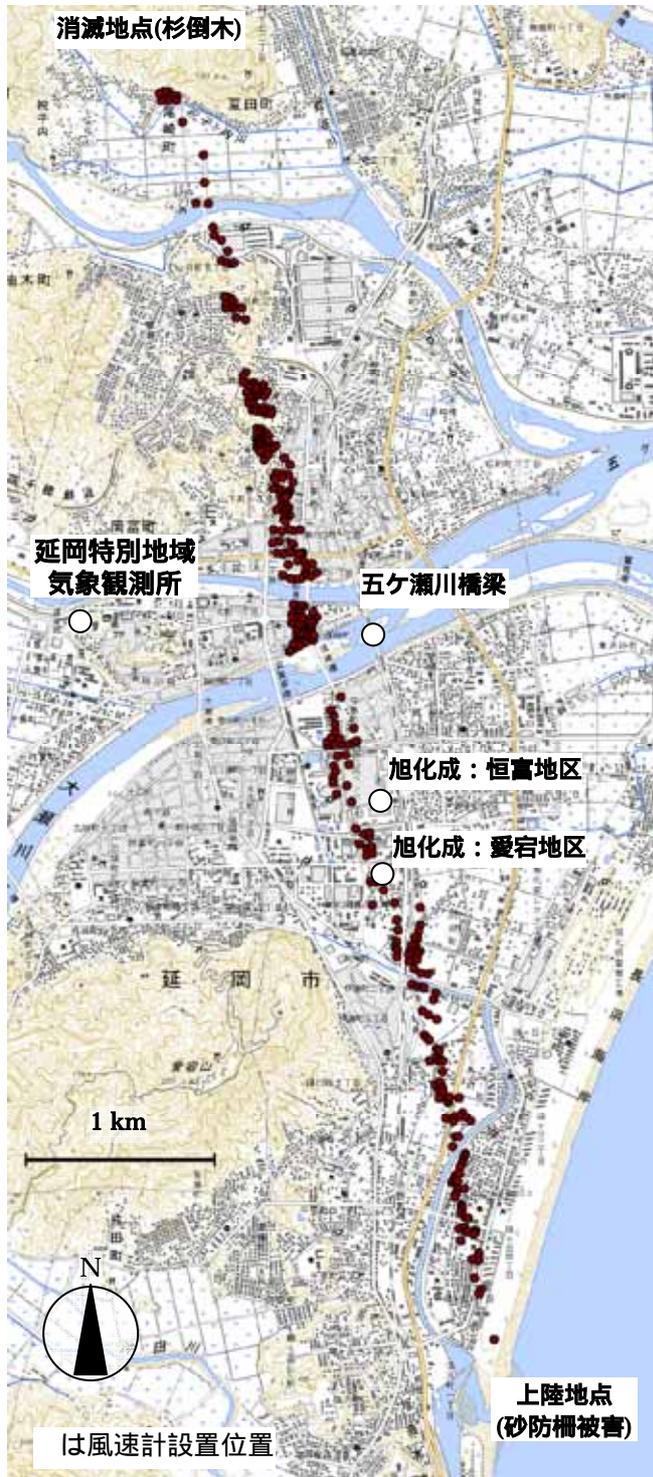
図5 現地調査による地上構造物等の被害分布
(宮城、菊川、松井の9月18日、19日の調査結果に基づく)

図 5 に現地調査の結果, 構造物等に被害が認められた地点の分布を示す。被害は, 延岡市緑ヶ丘 5 丁目の海岸から尾崎町まで達する直線距離約 7.5km, 幅 100～200m の範囲に分布していることが明らかとなった。
