# 北海道佐呂間町における竜巻による建物被害

曹曙陽\*，小林文明\*\*，吉田昭仁\*，松井正宏\*，  
菊池浩利\*\*\*，佐々浩司\*\*\*\*，田村幸雄\*

\* 東京工芸大学工学部建築学科  
\*\* 防衛大学校地球海洋学科  
\*\*\* 清水建設技術研究所  
\*\*\*\* 高知大学理学部自然環境科学科

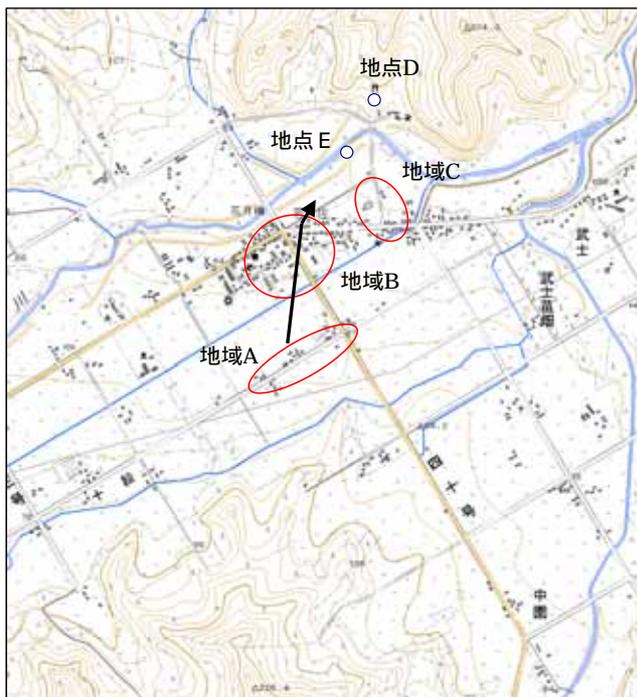
図1 竜巻被害を受けた佐呂間町若佐地区

竜巻被害を受けた佐呂間町若佐地区は図 1 に示すように高さ 100m ~ 200m の丘陵地の谷に位置する。11 月 7 日午後 1 時 25 分頃，強い竜巻が図 1 の矢印で示した方向で南西から北東へ進み，集落を通り過ぎ，甚大な被害をもたらした。筆者らは，建物と構造物の被害状況を把握することを目的とし，被害発生翌日から，航空機からの上空視察と地上での各構造物の被害状況について詳しく調査を行った。また，聞き取り調査や役場での情報収集も行い，建物ごとの被害データベースを作成した。

図 1 に示すように，被害地域は，竜巻発生付近地域 A、被害集中地域 B と竜巻進路からやや外れた地域 C と三つに分けられる。畑を挟んだ地域 A と B における被害は，飛散方向などの被害状況から，同一竜巻によるものと判断できる。地域 B と C の間にある住宅は突風被害を受けていないことなどから，地域 C で発生した被害は別の竜巻による可能性がある。なお，複数の竜巻を見たとの証言が，聞き込み調査で得られた。地域 A にある，若佐地区の最南端の構造物である倉庫は屋根が被害を受けたが，それより南にある山に倒木などの直接的な強風被害の痕跡はなかったことから，竜巻はこの辺りで生成したと考えられる。なお，地域 A の南側の丘で白っぽいかたまりを見たとの目撃証言もあった。地域 B、C の北側に位置する山に，南側から飛んできた屋根葺き材などの飛来物がたくさん散在していたが，強風による直接的な被害は，川沿い（地点 E）での倒木と神社（地点 D）での看板被害だけであった。竜巻による被害域は，長さが約 1.5km、最大幅が約 250m の帯状

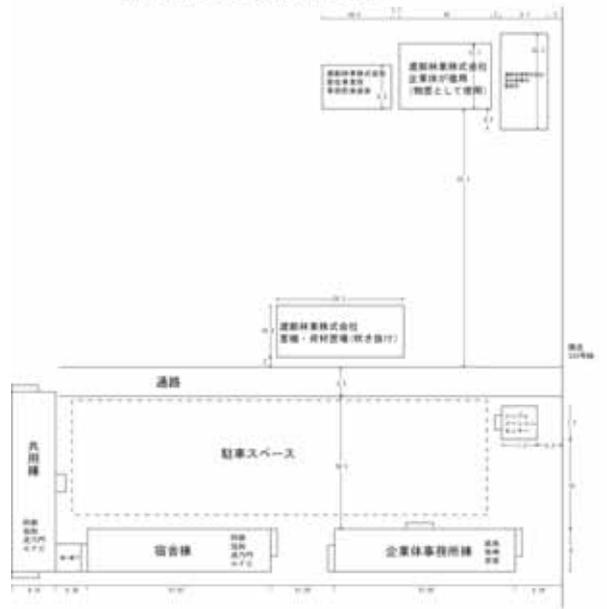
図4 プレハブ工事事務所の平面図

図 1 に示した地域 A と B の間の畑で漏斗状雲を見たとの証言があり、強い勢力を持つ竜巻がここで既に形成され、地域 B にあるプレハブ工事事務所を直撃したと思われる。本竜巻により発生した最も大きな被害は、このプレハブ工事事務所が強風により飛ばされたことにより、2 階に居た 9 名の従業員が亡くなったとの人的被害である。死者 9 人の人的被害は、1971 年からの気象庁の竜巻に関する統計の中でも最大である。図 4 にプレハブ工事事務所の平面図を示す。事務所と宿舍として使われていた軽量鉄骨造 2 階建てのプレハブは長さ 37.56m、幅 9m の平面を持ち、高さは 7m であった。竜巻によってガラス面や壁面がばらばらに飛散し、2 階部分は北に約 90m 飛ばされ、地面あるいは倉庫に激突したと見られる。亡くなった 9 人の遺体は、飛散した 2 階部分の瓦礫の下から見つかった。1 階部

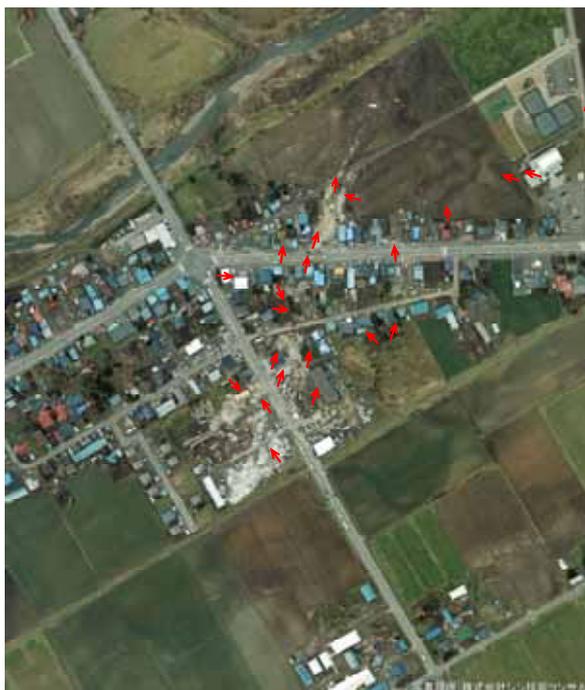
図10 飛散物の大まかな飛散方向

被害にあったすべての構造物のうち、約 77% は窓ガラスが割れたり、壁に衝撃傷があったりする被害を受けた。突風被害の中では、外装材被害は顕著であることを示した。これらの被害はほとんど飛散物の衝撃により生じたものであることから、飛散物による二次被害の防止が非常に重要であることは分かる。図 10 は、被害状況から判断した飛散物の大まかな飛散方向を示す。各風向から飛散物被害を受けたが、竜巻進行方向の南西方向からの被害が最も多かった。また、佐呂間地域では、広い窓を有する住家が相対的に多く、雨戸など一定な防風効果が期待できるものは、ほとんどつけられていないことで、より多く窓ガラス被害が出たことにつないだ。
